**Substanzaufnahme
Instandsetzungskonzept
Kostenschätzung**

Auftragsnummer: 3282

Objekt: Schwimmhalle Nievenheim
Am Schwimmbad
41542 Dormagen

Datum: 26. Februar 2012

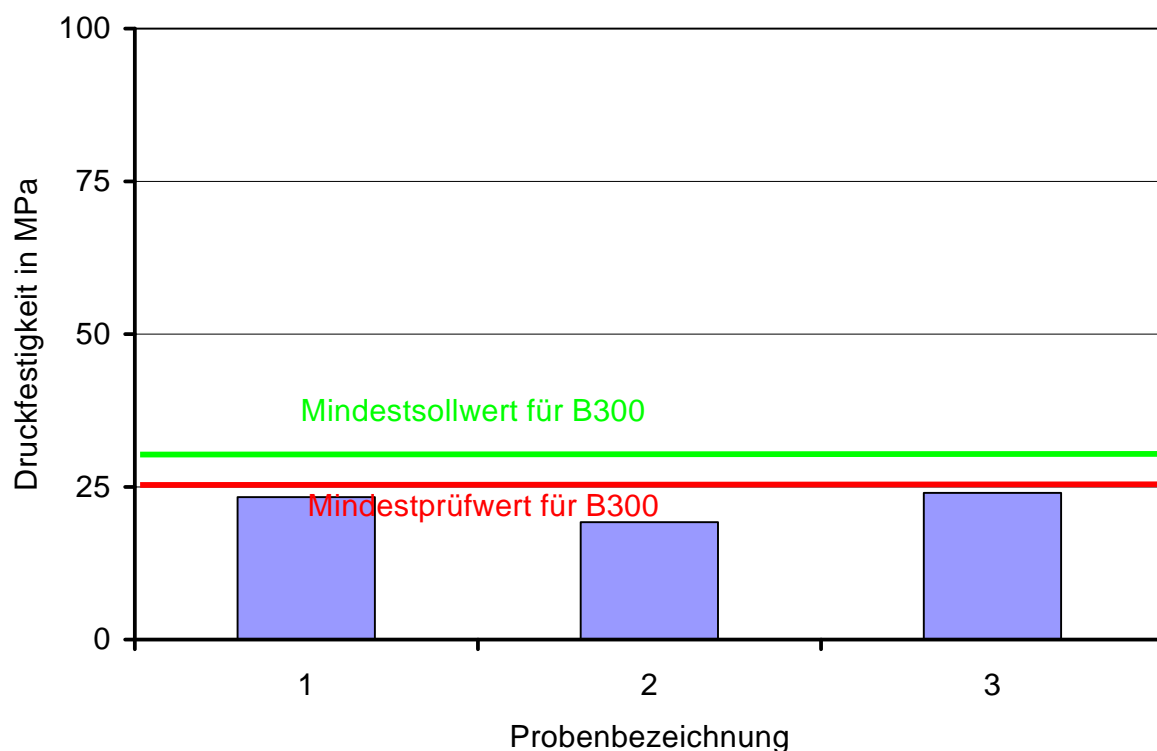
Für den laut Genehmigungsstatik ausgewiesenen Beton der Güteklasse B300 wurde als nachzuweisender Prüfwert gemäß DIN 1048 eine Unterschreitung von 15 % des Nennwertes (rote Grenzlinie) in das Bild 2 eingetragen. Die hier geprüften Festigkeiten liegen alle deutlich signifikant unter den Anforderungen an Mindestprüfwerte. Ein Vergleich der Betonrohddichten der Bohrkerne 1 bis 3 mit denen aus den Fundamenten hergestellten Prüfkörpern F1oben bis F3unten zeigt, dass diese ebenso signifikant geringer sind. Dabei weist die Genehmigungsstatik für die Fundamente die niedrigere Festigkeitsklasse B225 aus.

Bild 2: Darstellung der Einzelprüfwerte und Grenzlinie für die Beurteilung der Druckfestigkeit nach DIN 1048 für die aus der Kellerdecke im Bereich des Schwimmmeisterbüros entnommenen Bohrkerne

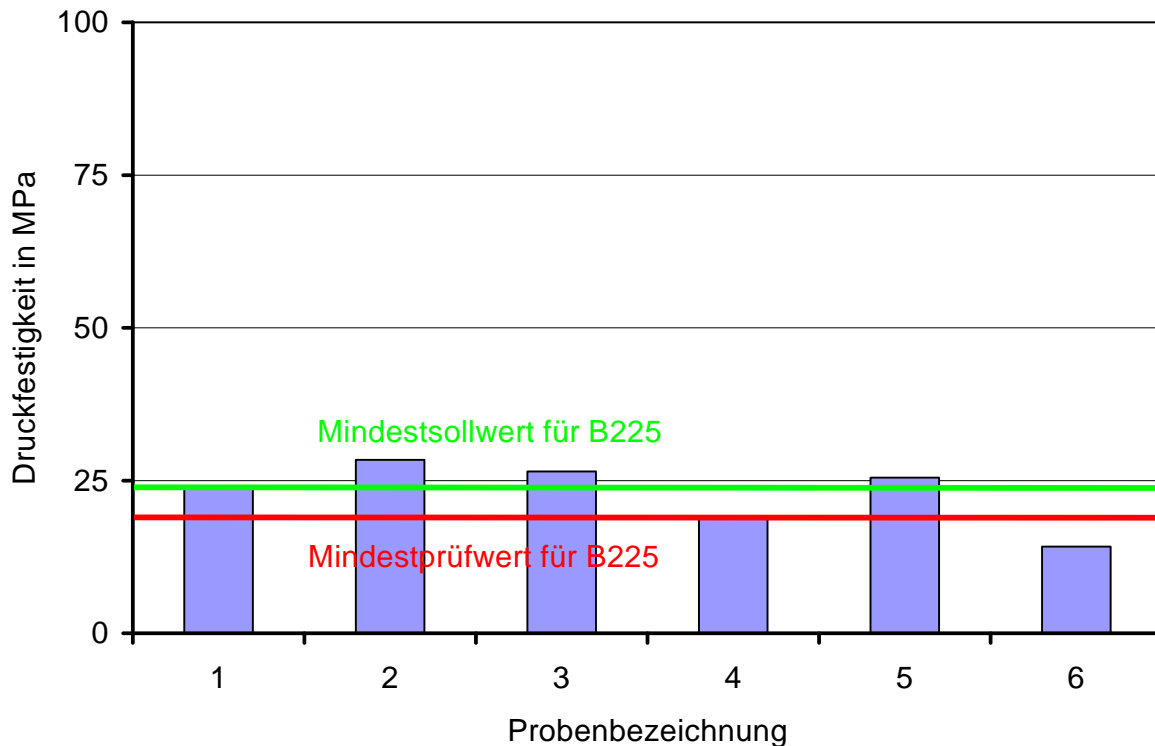
Für den laut Genehmigungsstatik ausgewiesenen Beton der Güteklasse B225 der Fundamente ist als nachzuweisender Prüfwert in Bild 3 die Grenzlinie für

die gemäß DIN 1048 eine Unterschreitung von 15 % des Nennwertes angegeben. Die hier geprüften Festigkeiten liegen mit einem Einzelwert an der Grenze und mit einem Einzelwert unter der Mindestanforderung. Vier Prüfwerte liegen oberhalb der Anforderungen.

Bild 3: Darstellung der Einzelprüfwerte und Grenzlinie für die Beurteilung der Druckfestigkeit nach DIN 1048 für die aus den Fundamenten entnommenen Bohrkerne

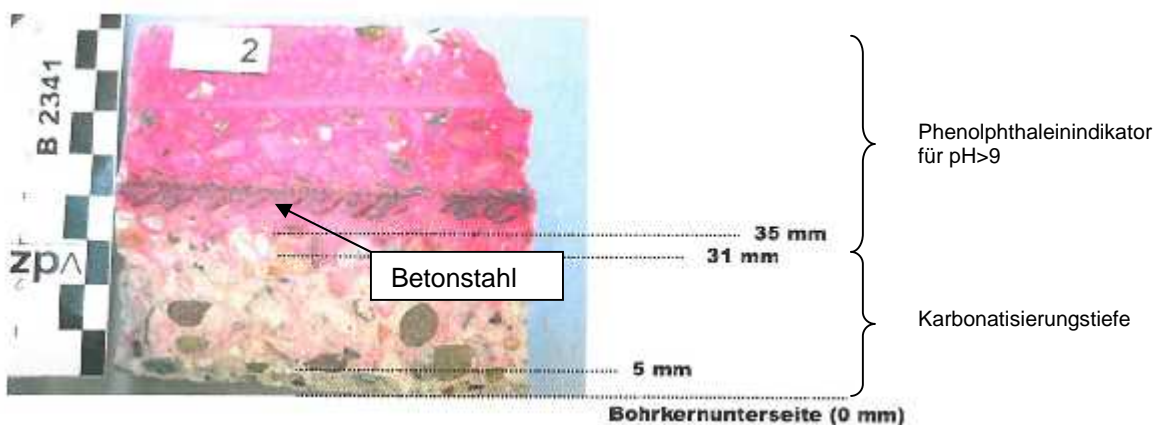
Bild 4: Karbonatisierungstiefe eines aus der Kellerdecke entnommenen Bohrkerne

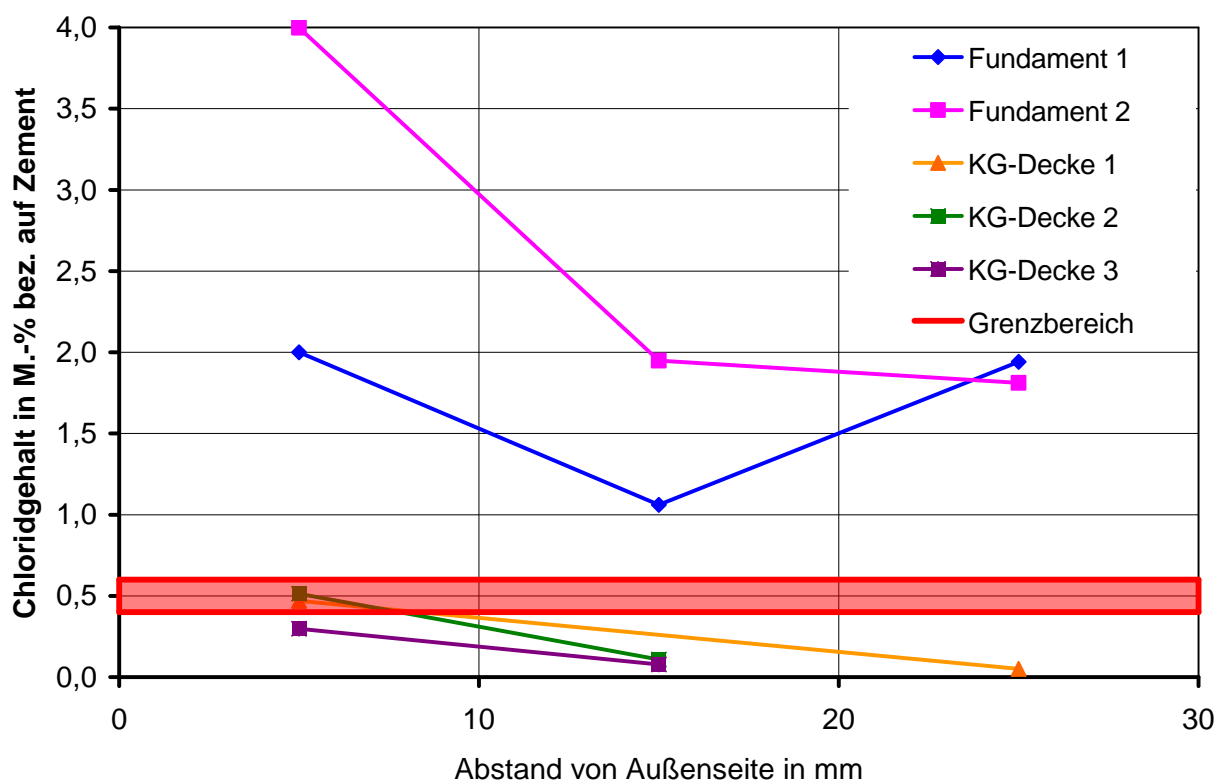
Bild 5: Chloridgehalte bezogen auf den Zementgehalt Untersuchungen /1/

Das Diagramm in Bild 5 weist einen rot markierten Bereich aus, für den kritische chloridinduzierte Makroelementkorrosion zu erwarten ist. Ab Chloridgehalten von mehr als 0,4 M.-% muss ohne weitere dezidierte Untersuchungen davon ausgegangen werden, dass Betonstahlbewehrung in einem Schwimmbad nicht mehr vor Korrosion geschützt ist. Dieser Bereich wird an der Betonoberfläche für fast alle untersuchten Proben erreicht. Für den Fundamentbeton liegen in

der kompletten Tiefe kritische korrosionsauslösende Chloridgehalte vor, die das großflächige Abplatzen der Betondeckung erklären lässt.

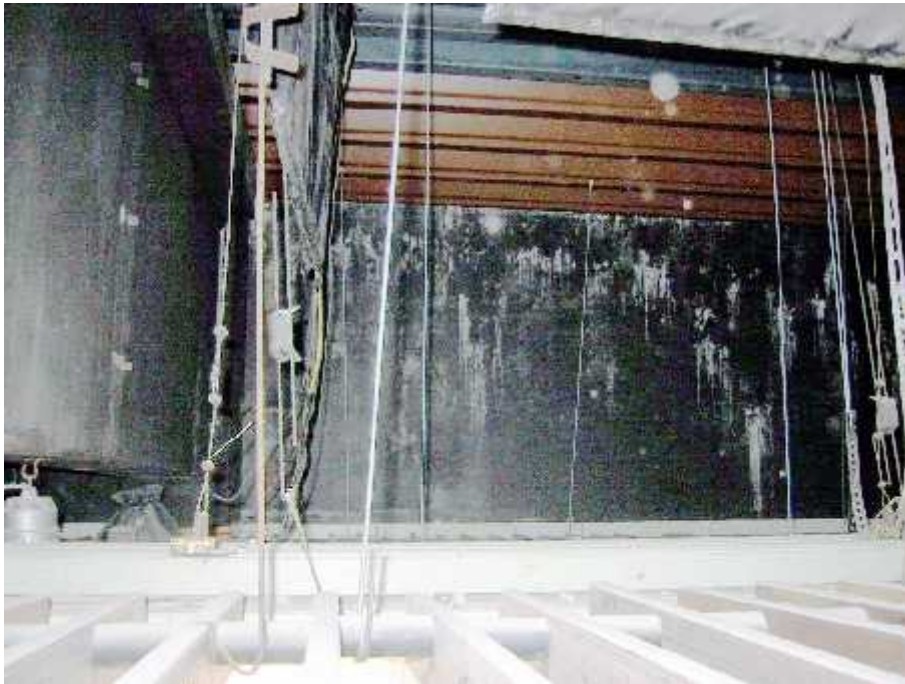
Bild 7: Darstellung des Konglomerates an unterschiedlichen Abhängern der Unterdecke (Anmerkung: braune und schwarz lackierte Trapezbleche sind zu erkennen)

Über die Konstruktion der Abhängung liegen aus den Bestandsunterlagen (siehe [a], [b] und [c]) keine Angaben vor. Teilweise sind die Abhänger an der Oberfläche angerostet. Daraus lässt sich auf „normal“ legierte Drähte schließen. Anhand von Magnetprüfungen wurde die Verwendung von austenitischen Werkstoffen verifiziert. Diese wurden bei den Untersuchungen nicht vorgefunden.

Für den Einsatz in Schwimmbädern sind wegen der stark korrosionsfördernden Umgebung nur speziell zugelassene Befestigungsmittel und Werkstoffgüten einsetzbar. Als Stähle im Schwimmhallenbereich haben sich hochlegierte korrosionsgeschützte Stähle (HCR-Stähle) bewährt, die hier sicher nicht vorliegen.

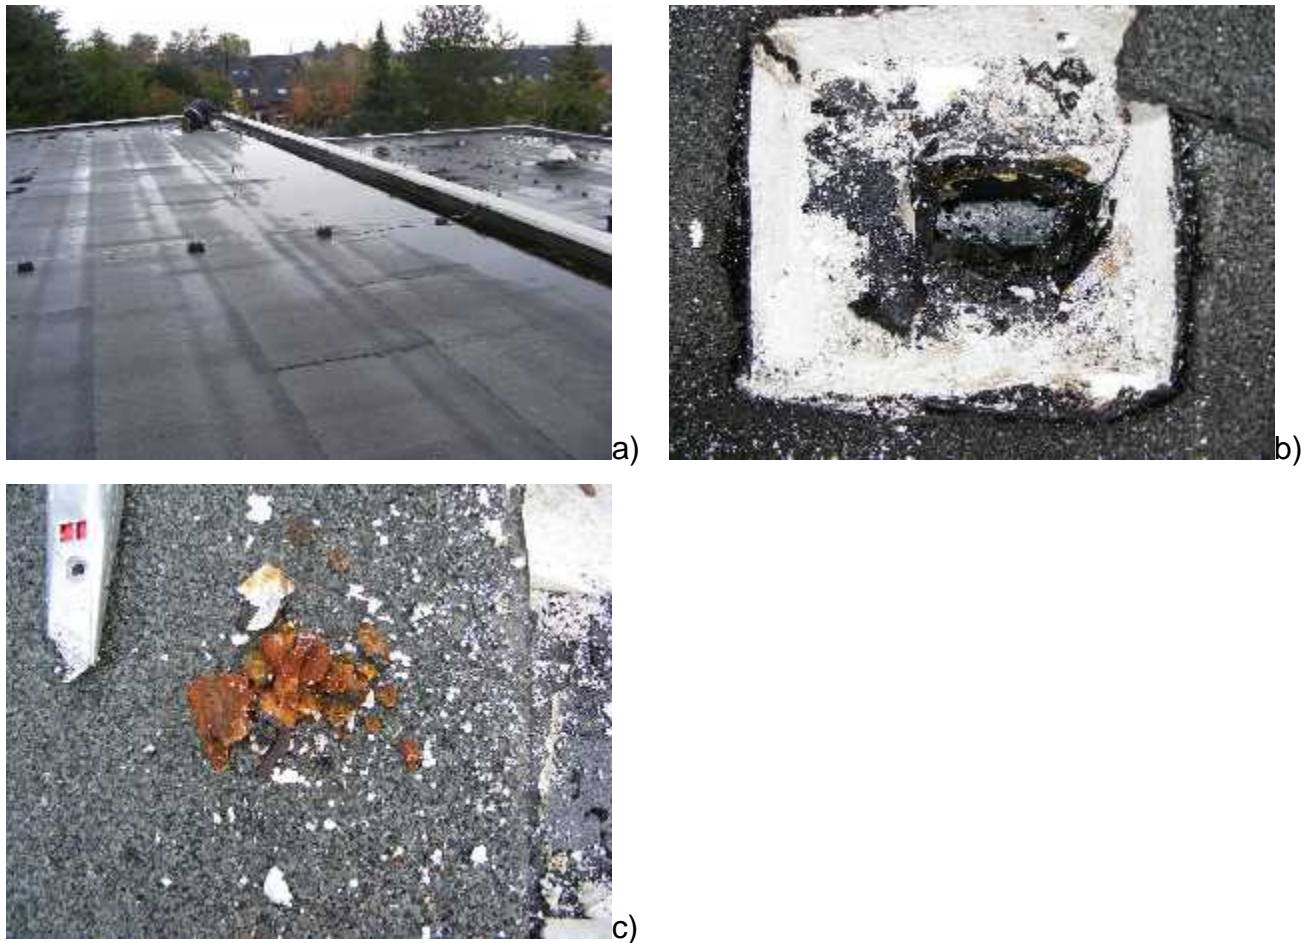
In der Nähe des Aufsichtsraumes für den Schwimmmeister war die Dämmung trocken, das Trapezblech aber durchgerostet (siehe Fotos in Bild 8).

Bild 8: Öffnung der Dachhaut über der Schwimmhalle in der Nähe des Schwimmmeisterbüros a) Panoramabild, b) 12 cm Polystyrolschaumdämmung (trocken), c) Korrosionsprodukte des durchgerosteten Trapezbleches

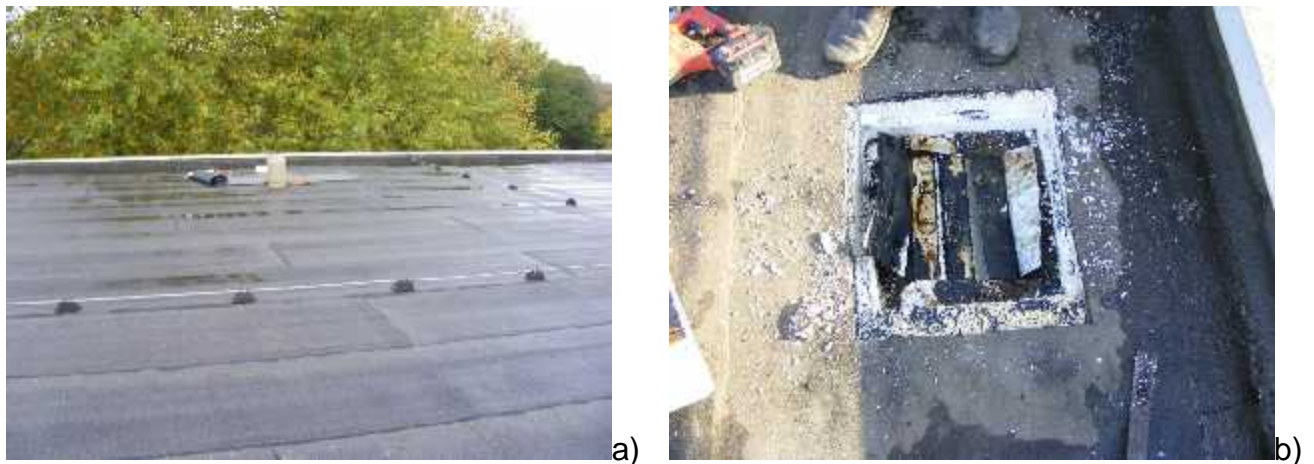
Die Fotos in Bild 9 zeigen die Untersuchungsergebnisse an der Traufseite der Dachfläche über der Schwimmhalle in der Nähe der Liegewiese. Der Feuchtegehalt der durchfeuchteten Dämmstoffprobe wurde im Labor durch Darren bestimmt. Das Bild 9b) zeigt die aufgetrennte Dampfsperre mit Aluminiumeinlage. An der Untersuchungsstelle war kein Defekt in der Dampfsperre zu erkennen, der die Durchnässung zur Folge hätte haben können.

Bild 9: Öffnung der Dachhaut über der Schwimmhalle an der Traufseite zur Liegewiese a) Panoramabild, b) 12 cm Polystyrolschaumdämmung durchfeuchtet

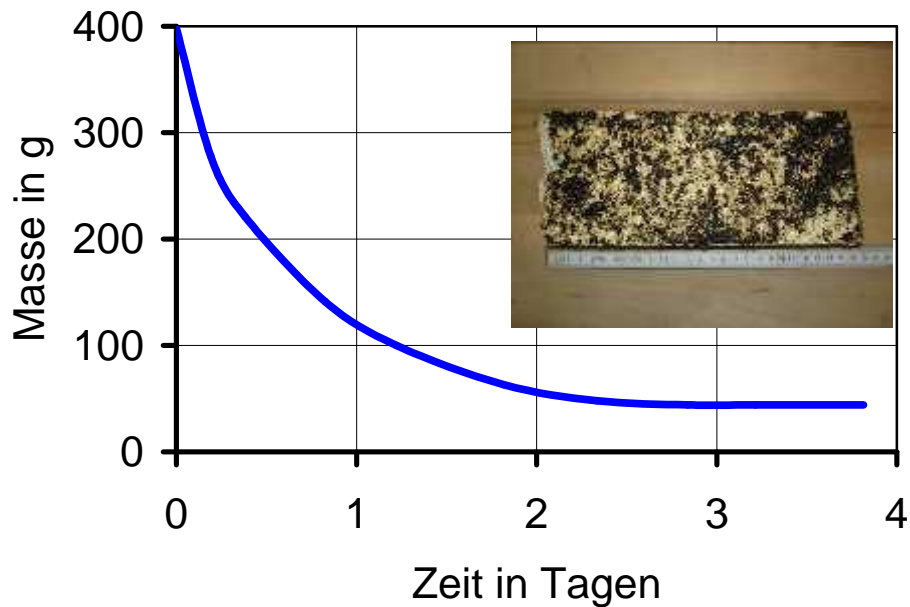
Die über der Schwimmhalle entnommene Dämmstoffprobe wurde im Labor 4 d getrocknet, um den Feuchtegehalt zu bestimmen. In Bild 11 sind die Probe und

der Trocknungsverlauf mit dem deutlichen Masseverlust infolge Feuchteabgabe abzulesen.

Bild 11: Trocknung der Dämmprobe aus Bild 9 (Probekörper hat 6 cm Dämmstoffdicke)

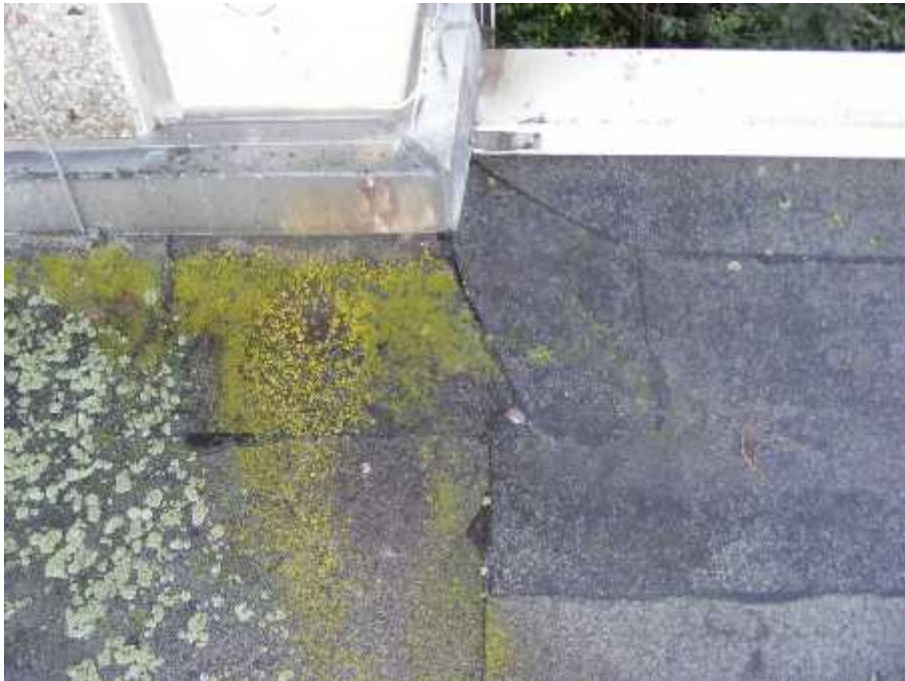
Mit Bild 12 soll beispielhaft gezeigt werden, dass die Dachhaut an den Nähten der Dachdichtungsbahnen altert und aufreißt.

Bild 12: Beispiel für aufgerissene Schweißbahnnaht

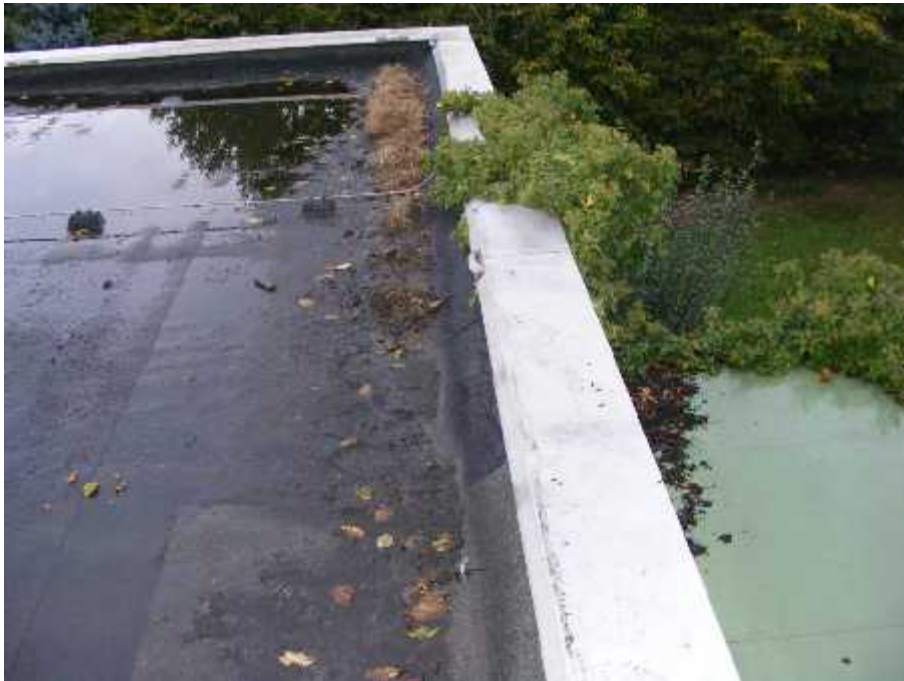
Bei der Bauwerksaufnahme zeigten sich Ablagerungen auf der Dachfläche (siehe Bild 13). In diesem Zusammenhang ist festzuhalten, dass für alle Einläufe keine Schutzsiebe mehr vorhanden sind. Durch ablaufendes Regenwasser können Ablagerungen zu Verstopfungen des Entwässerungssystems führen. Bei diesem Objekt wurden innenliegende Entwässerungen ohne zusätzliche Notüberläufe hergestellt. Aufgrund der redundanten Einläufe ist dieses zulässig. Das Bild 13 dokumentiert auch den Zustand des Dachbewuchses am Untersuchungstag.

Bild 13: Beispiel für beginnenden Pflanzenbewuchs entlang der Attika und auf den Dachflächen (rechts im Bild zeigt sich das Dach des Anbaus für Mitarbeiter und einen Bürobereich, das eine Foliendacheindichtung hat, die schon bewachsen ist)

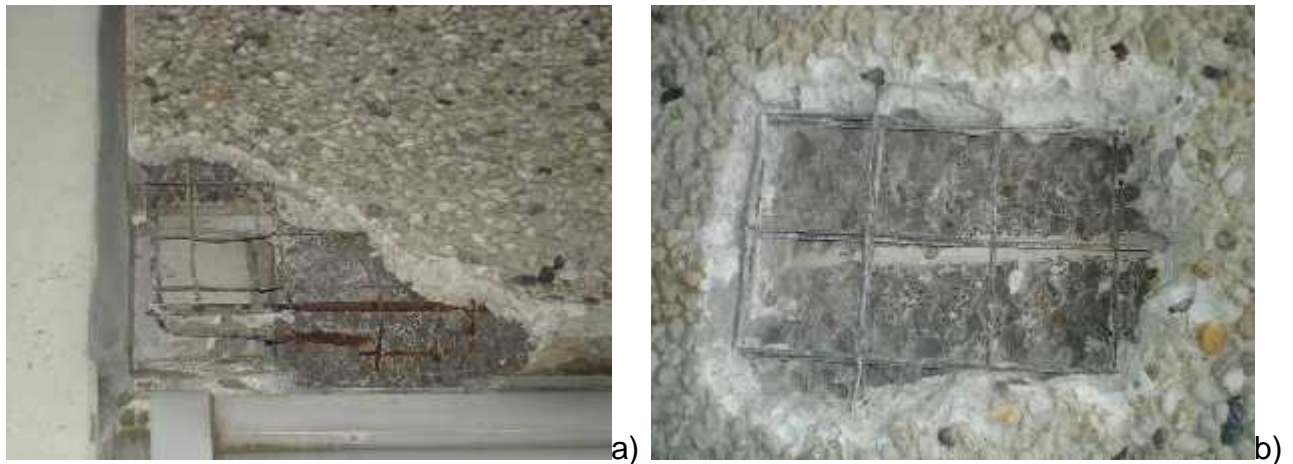
Bild 14: Verbundbauweise aus Normalwaschbetonaußenseite und Leichtbetoninnenseite der Fassadenbauteile mit sichtbarer Bewehrungsführung und erkennbarem Korrosionszustand a) Konsolenausbildung eines Fertigteils an der Eingangsseite mit korrodierter Betonstahlbewehrung, b) Flächenbewehrung eines Fertigteils oberhalb der Glasfassade an der Schwimmhallenlängsseite Betonstahlbewehrung zeigt hier keine Bewehrungskorrosion

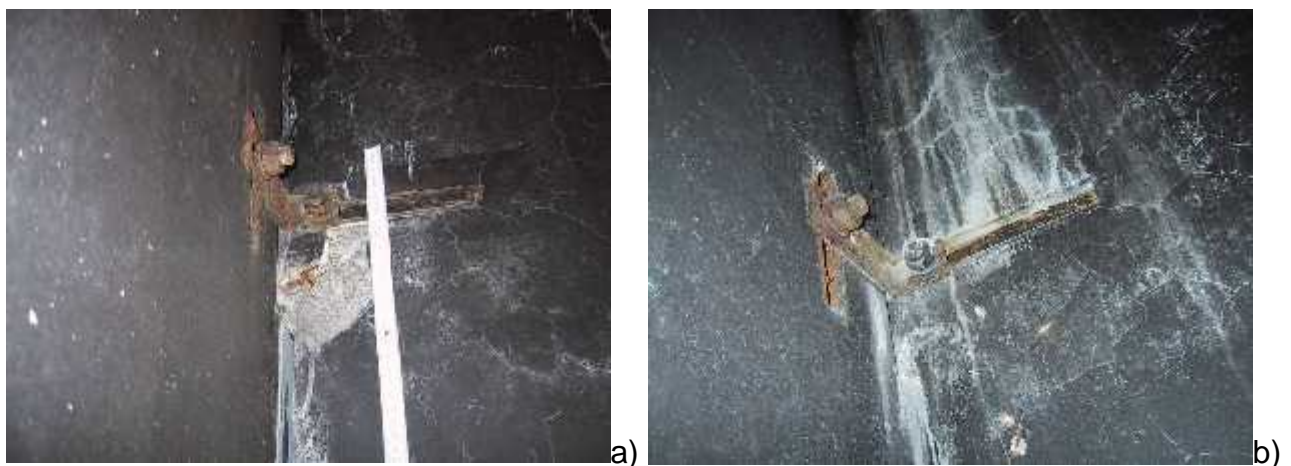
Bild 15: Korrodierte Verankerung der Fertigteilunterzüge der Schwimmhalle, a) Betonausbruch neben der korrodierten Verankerung und der Aufhängungskonsole, Bewehrungskorrosion und Netzrissbildung der Betonoberfläche, b) korrodierte Verankerung, Bewehrungskorrosion infolge nicht ausreichender Betondeckung und Netzrissbildung der Betonoberfläche

Auf der Raumseite der Fertigteilaußenwandelemente über den Glasfassaden zeigten sich im Bereich der Schwimmhalle in den vergangenen Jahren immer wieder Leichtbetonabplatzungen, die der Unterzeichner bewerten sollte. Die Fotos in Bild 15 belegen den Zustand, der in den vergangenen Jahren fortgeschritten ist. Die Abplatzungen in Bild 15a) an dem Konsolaufleger in Verbindung mit der Verankerungsschienenkorrosion sind bei der Instandsetzungsplanung dieses Gutachten zu bewerten. Ebenso ist die auf den Fotos 15a) und b) zu erkennende Netzrissbildung der Leichtbetonbauteile in Verbindung mit der unzureichenden Betondeckung festzuhalten.

Bei den zweischaligen Normalwaschbeton- und Leichtbetonaußenwandbauteilen muss ebenso eine Erneuerung angesetzt werden. Alle Sturzbauteile und Verankerungen sind als geschwächt und als nicht mehr regelgerecht anzusehen. Auch diese sind zu erneuern. Maßnahmen zur Betoninstandsetzung gemäß dem folgenden Abschnitt wurden gutachterlich geprüft und scheiden aufgrund des Schädigungsgrades und daraus abzuleitenden unwirtschaftlichen Erüchtigungsmaßnahmen aus.

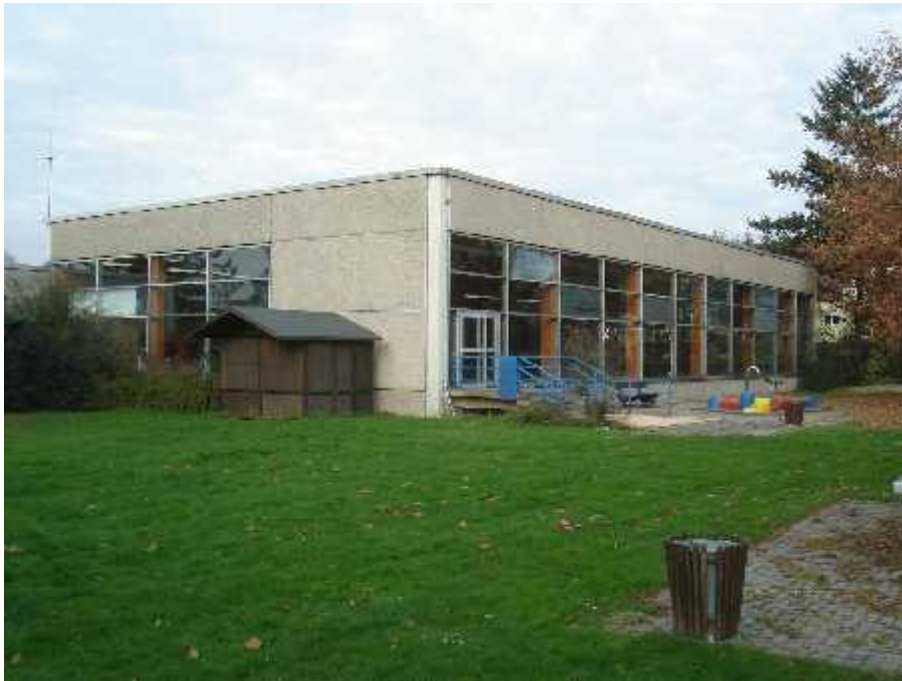
In Bild 16 ist zu erkennen, dass die einzelnen Glasscheiben durch Kondensatbildung im Scheibenzwischenraum nicht mehr klar sind.

Bild 16: Glasfassade der Schwimmhalle mit einzelnen Scheiben, die Kondensat im Scheibenzwischenraum aufweisen

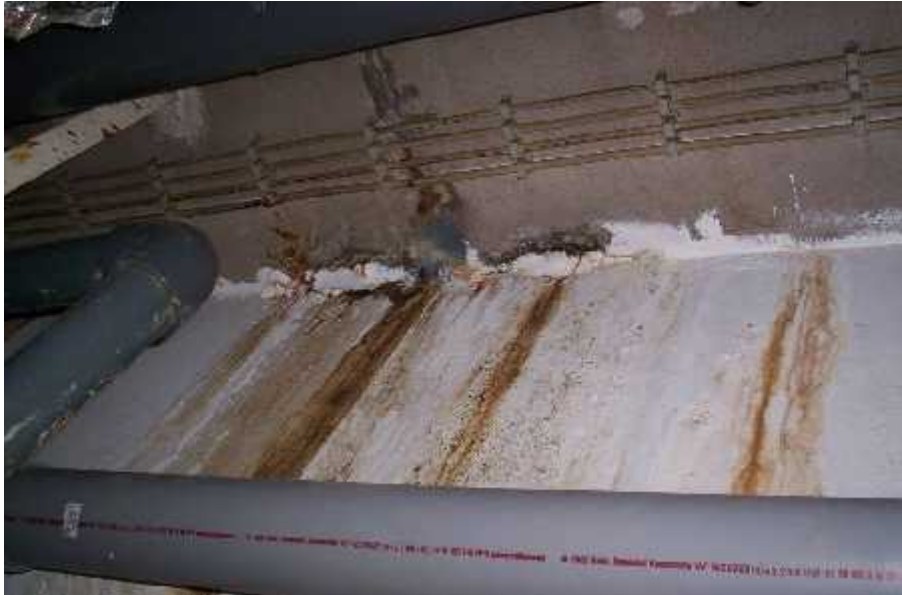
Die Auswirkung der bis zum Jahr 2005 nicht dichten Randfuge wird durch Bild 17 dargelegt.

Bild 17: Zustand der Beckenrandfuge von 2005

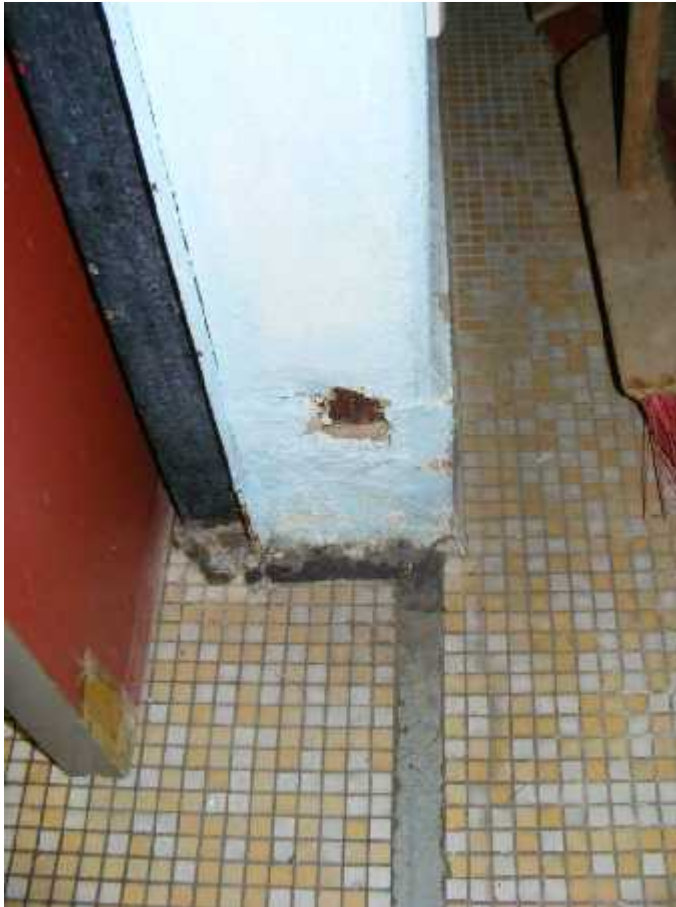
Das Bild 18 zeigt beispielhaft den Zustand der Dichtstoff fugen auf der Kellerdecke in den stark wasserbelasteten Nassbereichen. In diesen Bereichen ist auch Korrosion an Stahlzargen festzuhalten.

Die mangelnde Wasserundurchlässigkeit hat hier sicher auch zu einem Chlорideintrag in die Bauteil fugen geführt, der hinsichtlich der möglichen Instandsetzung zu bewerten ist. Erhöhte Chloridgehalte wurden oberflächennah ja auch unterhalb des gut haftenden Mosaikfliesenbelages detektiert.

Bild 18: Zustand der Deckenfugen (Dichtstoff spröde Korrosion an der Türzarge)

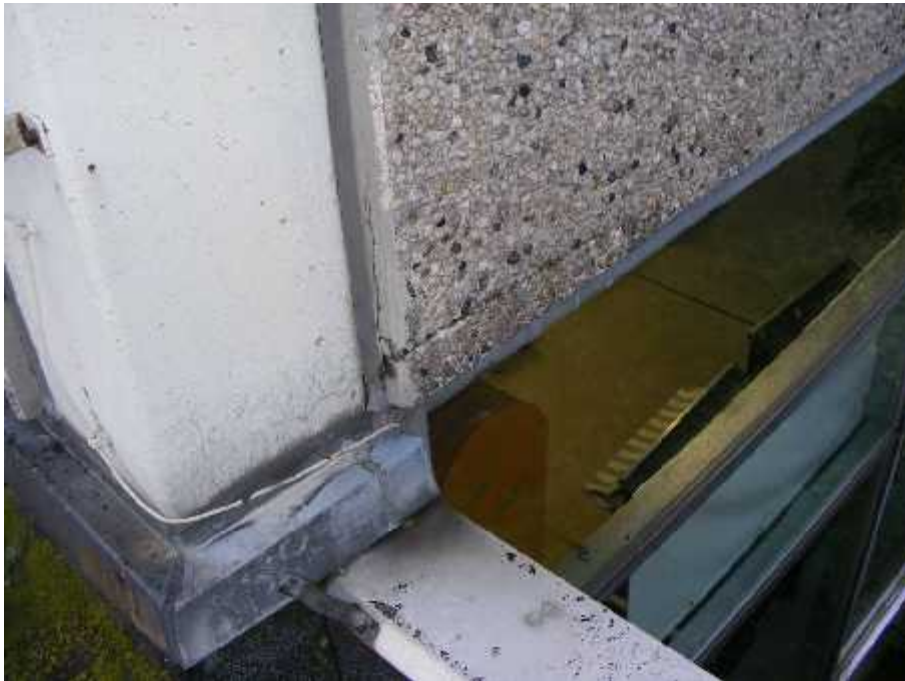
Dichtstoffe in den Außenwandfugen zeigen bei diesem Gebäude systemimmanente Flankenabrisse, die auf Alterungsprozesse dieser Wartungsfugen zurückzuführen sind. Diese werden mit den Bildern 19 und 20 belegt. Für diese Art der Außenwandfugen kann keine Dampfdichtheit gemäß DIN 4108 Teil 7 angenommen werden.

Bild 19: Dichtstoffuge mit Flankenabriss, Abplatzung der Waschbetonecke des Fertigteilrandträgers infolge karbonatisierungsinduzierter Bewehrungskorrosion

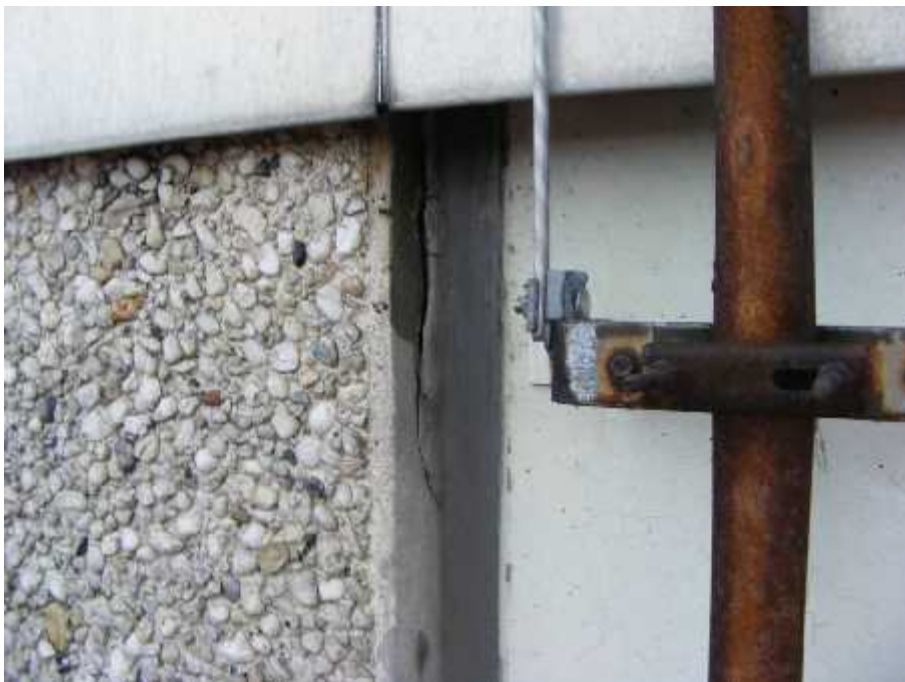
Bild 20: Flankenabriss der Dichtstoffuge

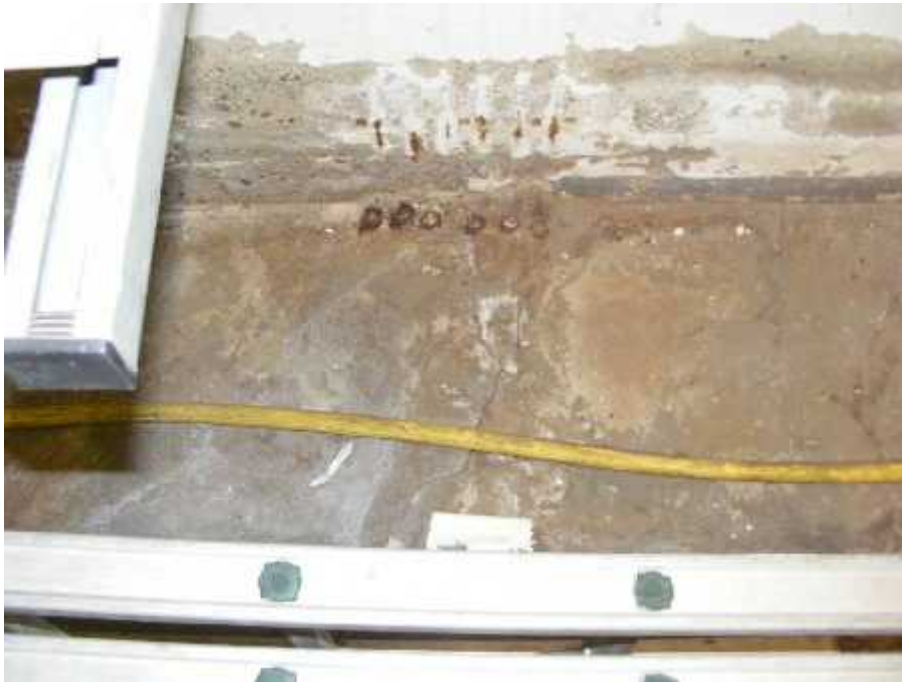
Im Bereich der Technikräume sollen Feuchteinwirkungen mit dem Bild 21 beispielhaft festgehalten werden.

Bild 21: Durchfeuchtungen im Bereich der Keller der Technikräume

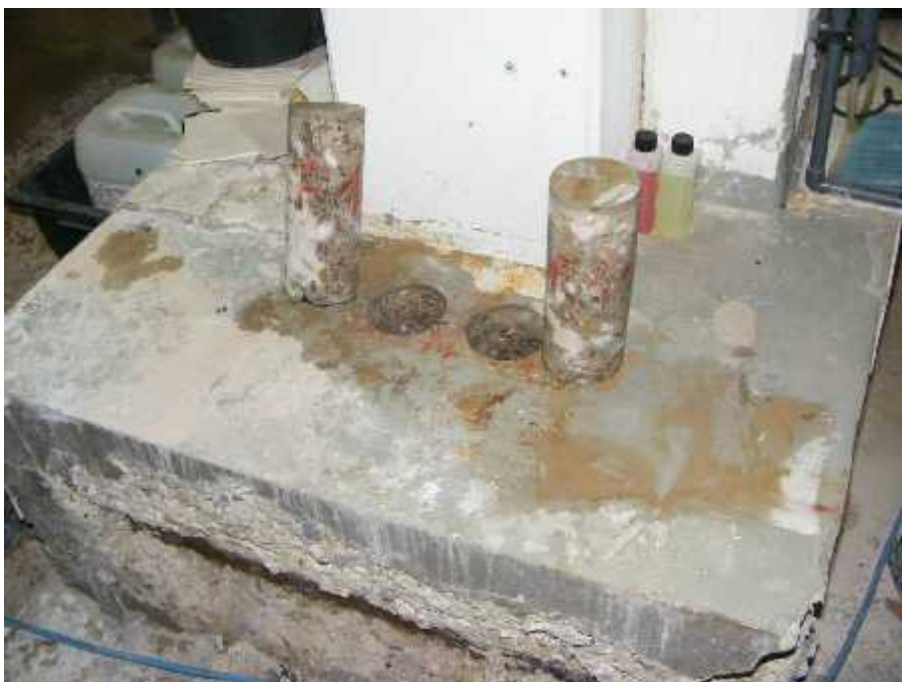
Bild A2: Bohrkernentnahmestellen F1 und F2 im Bereich des Fundamentes, Betonabplatzung an der Fundamentseitenfläche mit deutlichem Bewehrungsverlust.

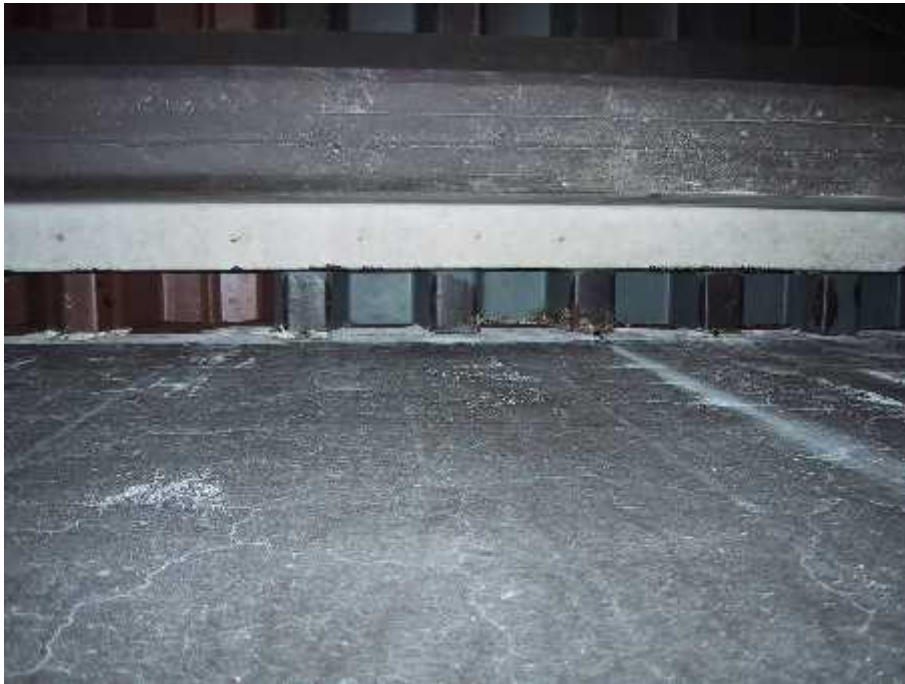
Bild A7: Korrosion der Trapezbleche an den Außenwandbereichen
