**Substanzaufnahme
Instandsetzungskonzept
Kostenschätzung**

Auftragsnummer: 3282

Objekt: Schwimmhalle Nievenheim
Am Schwimmbad
41542 Dormagen

Datum: 26. Februar 2012

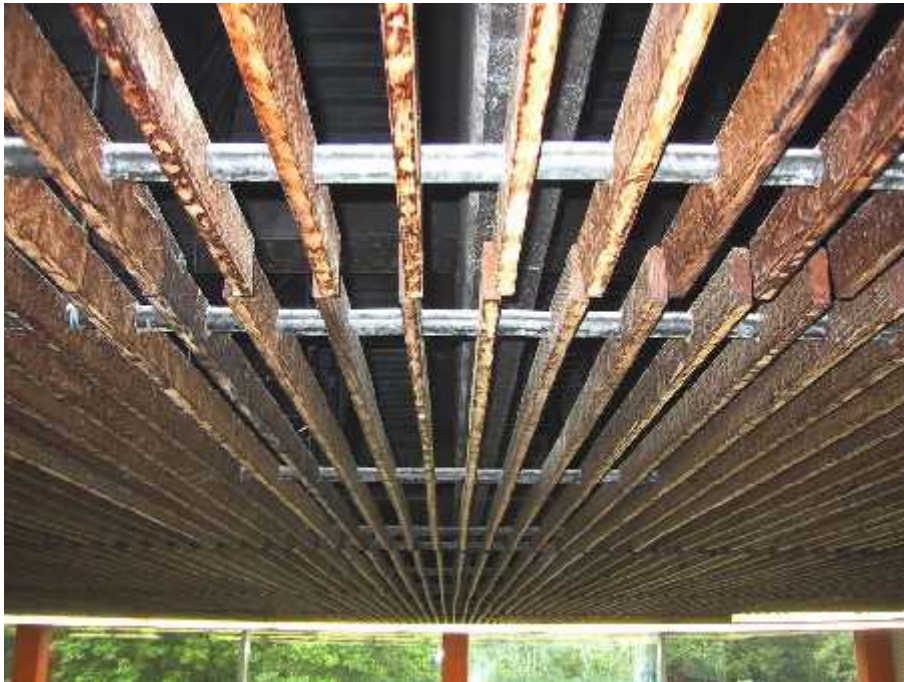
Die Unterdecke der Schwimmhalle besteht aus an den Trapezblechen abgehängten gehobelten Holzbrettern. Die Bilder 6 und 7 zeigen die Untersicht und die Aufhängung.

Bild 6: Blick auf die Unterdecke aus einzelnen Holzbrettern

Über die Konstruktion der Abhängung liegen aus den Bestandsunterlagen (siehe [a], [b] und [c]) keine Angaben vor. Teilweise sind die Abhänger an der Oberfläche angerostet. Daraus lässt sich auf „normal“ legierte Drähte schließen. Anhand von Magnetprüfungen wurde die Verwendung von austenitischen Werkstoffen verifiziert. Diese wurden bei den Untersuchungen nicht vorgefunden.

Für den Einsatz in Schwimmbädern sind wegen der stark korrosionsfördernden Umgebung nur speziell zugelassene Befestigungsmittel und Werkstoffgüten einsetzbar. Als Stähle im Schwimmhallenbereich haben sich hochlegierte korrosionsgeschützte Stähle (HCR-Stähle) bewährt, die hier sicher nicht vorliegen.

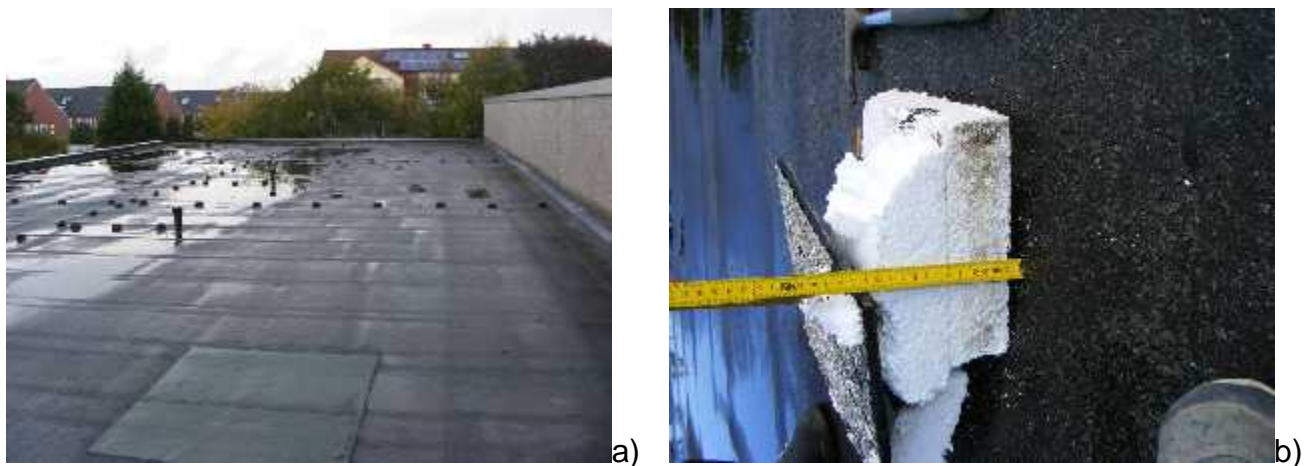
In Bild 10 sind die Fotos der Probeöffnungsstelle der Dachkonstruktion über dem Umkleidetrakt festgehalten. Hier wurde keine Durchfeuchtung festgestellt.

Bild 10: Bauteilöffnung der Dachfläche des Damenumkleidetraktes a) Panoramabild; b) untersuchte Dämmung, der Dachaufbau war an dieser Stelle trocken

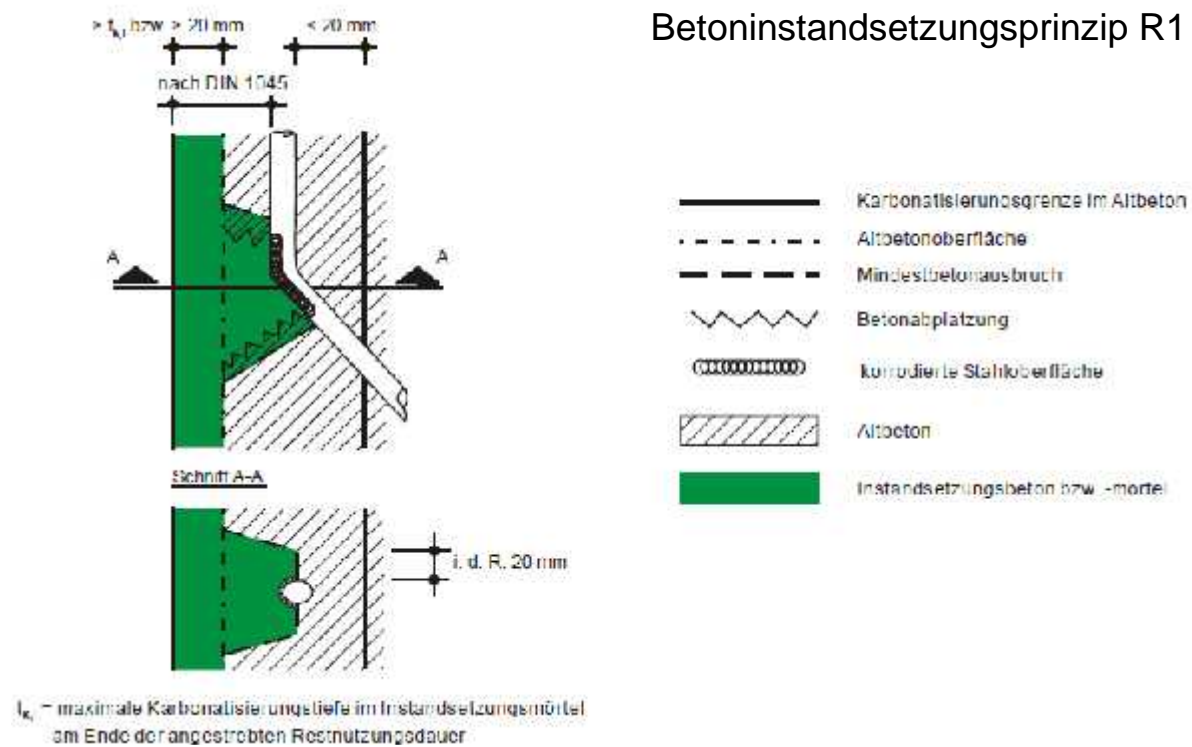
Bild 23: Im Falle einer karbonatisierungsinduzierten Korrosion wird das Instandsetzungsprinzip R1 angewendet /2/

In aller Regel wird das Instandsetzungsprinzip R1 Verwendung gemäß der Systemdarstellung in Bild 23 aus /2/ Verwendung finden. Als Karbonatisierungsschutz wird ein Oberflächenschutzsystem OS 4 gemäß /2/ vorgesehen.

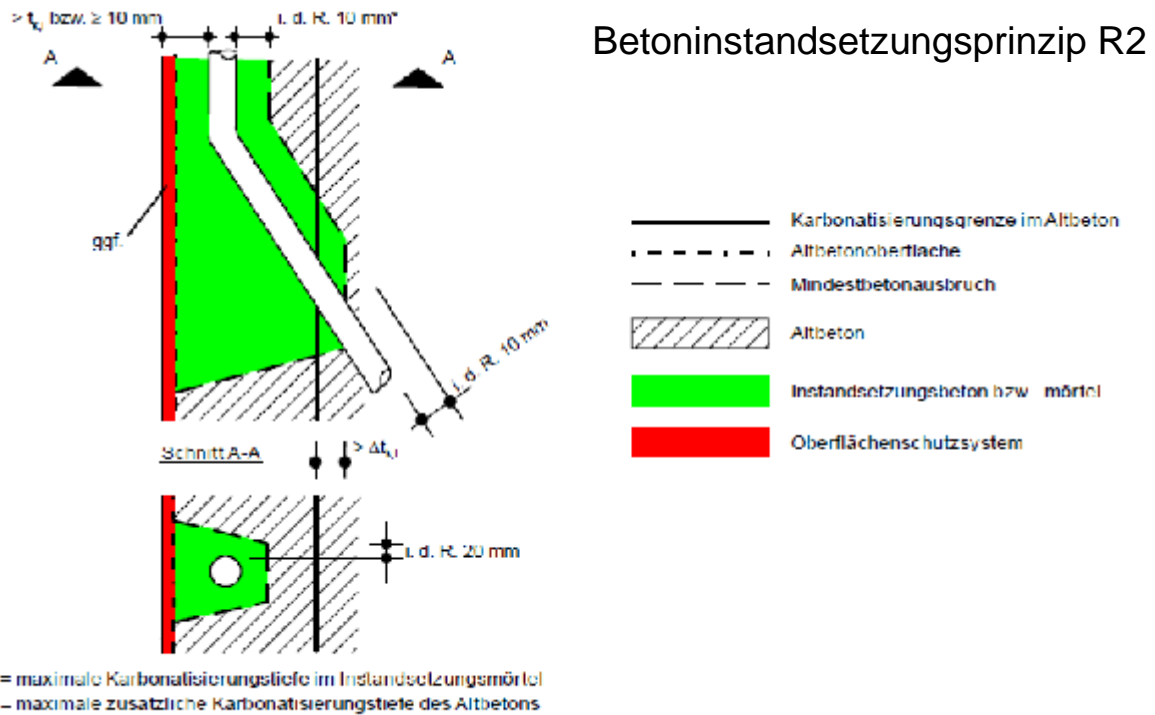
* kann 0 sein, wenn Betondeckung nach der Instandsetzung > 20 mm

Bild 24: Im Falle einer karbonatisierungsinduzierten Korrosion wird das Instandsetzungsprinzip R2 angewendet, wenn Chloride im Bereich der Betondeckung zu vermuten sind /2/

Im Falle größerer Schäden wird ein Betonabtrag bis hinter die Bewehrung in Teilbereichen erforderlich. An den Stahlbetonstützenfüßen wird dieses z.B. entsprechend dem Schutzprinzip R2 gemäß Bild 24 aus /2/ vorgesehen. Als Oberflächenschutz ist im Decken-Sockel-Anschlussbereich eine Epoxidharzbeschichtung aufzutragen.

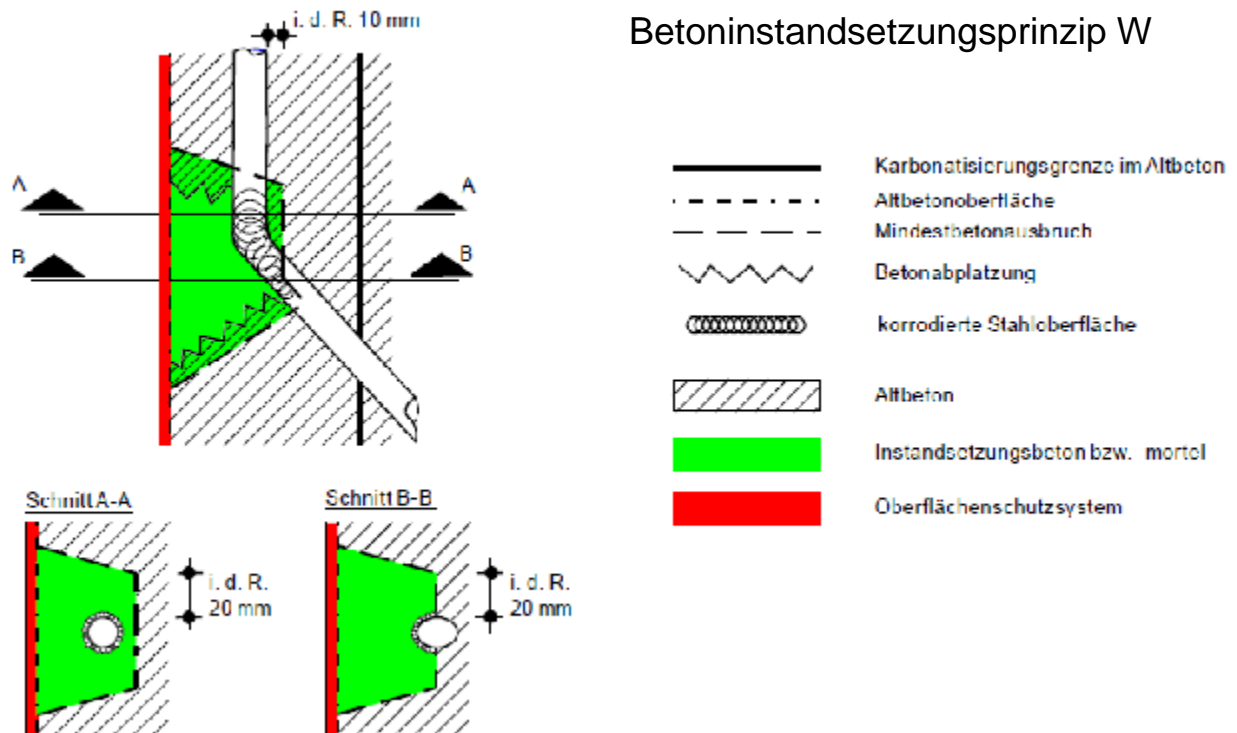
Bild 25: Für das Stahlbetonbecken ist auf den Beckenaußenseiten eine Karbonisierungstiefe bis zur Bewehrung anzusetzen. Durch Absenkung des Wassergehaltes gemäß Prinzip „W“ soll das Schutzziel erreicht werden /2/

Aus den Beckenaußenseiten und der Kellerdeckenunterseite ist mit signifikanten Karbonatisierungstiefen zu rechnen. Hier kann zur Sicherung der Dauerhaftigkeit nur das Schutzprinzip W durch Absenken des Wassergehaltes angewandt werden (siehe Bild 25).

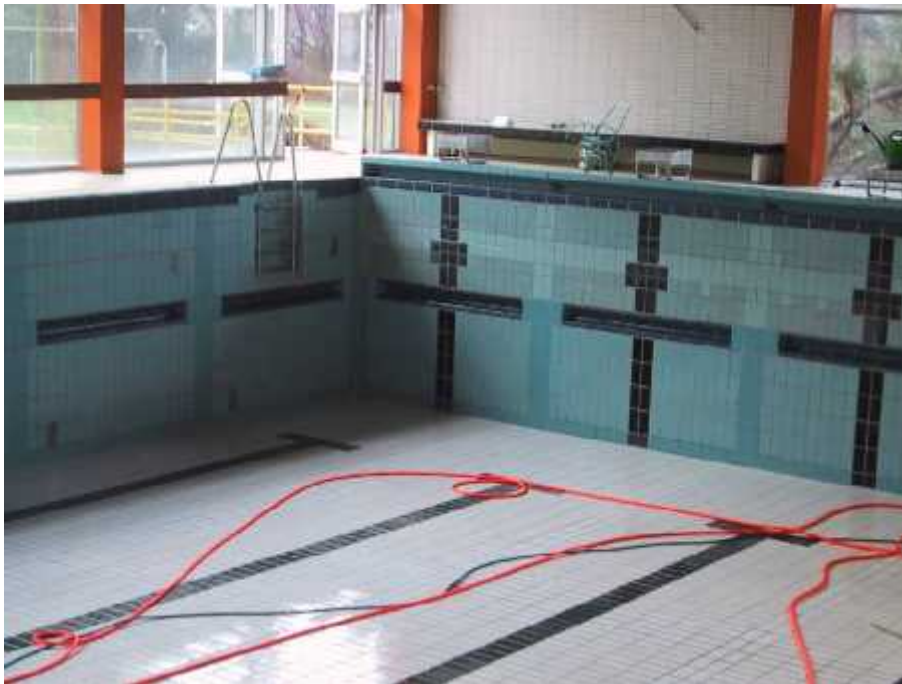
Bild A1: Blick in das Becken nach der ersten Instandsetzungsmaßnahme 2005

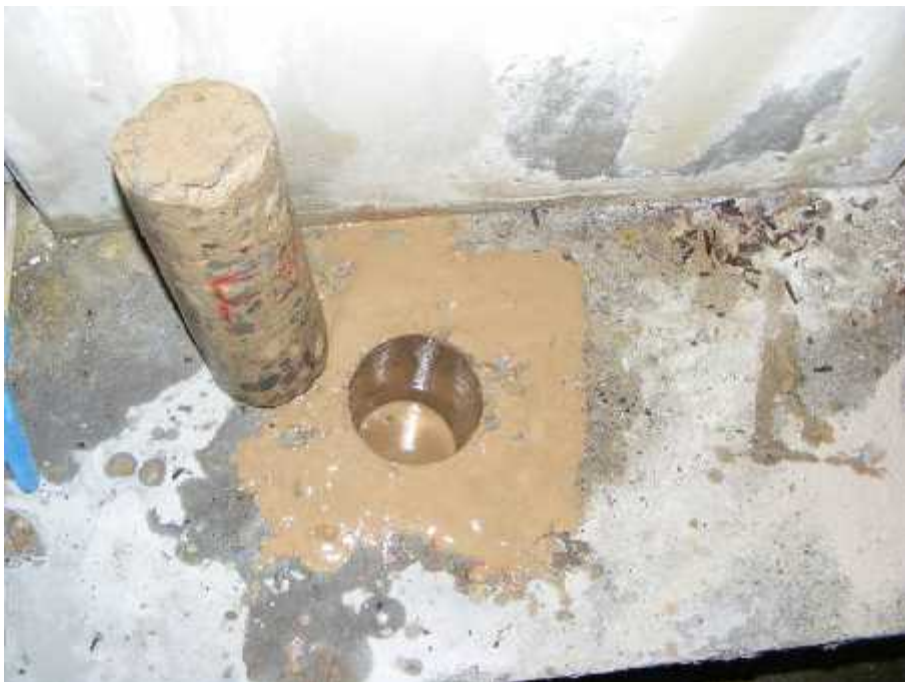
Bild A3: Bohrkernentnahmestellen im Bereich des Fundamentes für den Kern F3

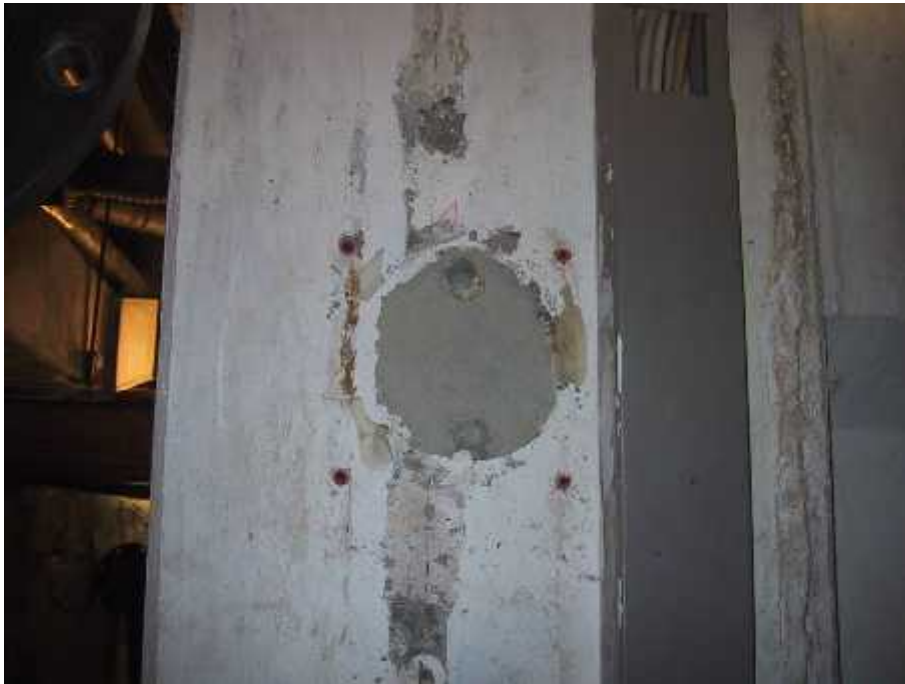
Bild A5: Beispiel für den 2005 erneuerten Verguss der Spannankerköpfe

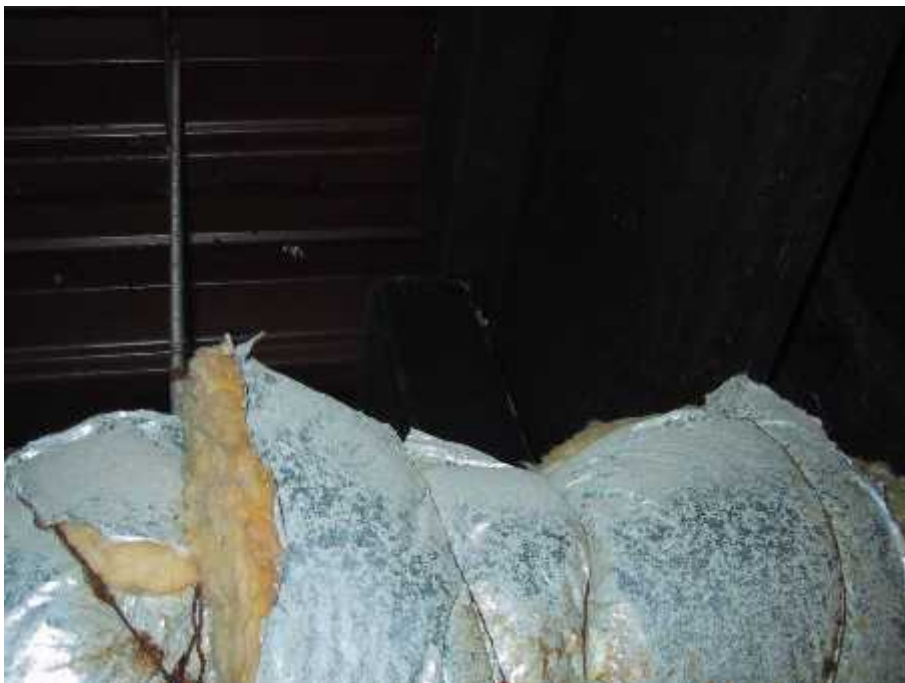
Bild A8: Zustand der Dämmung von Haustechnikleitungen

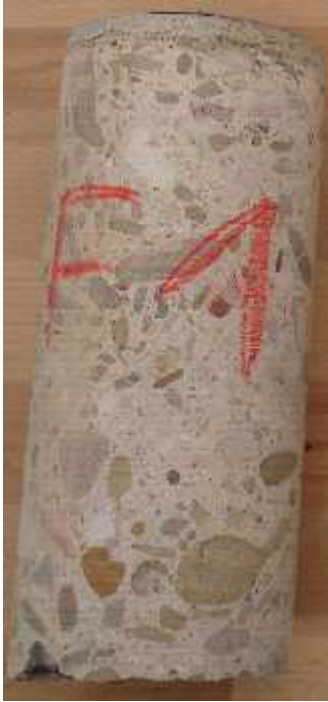
Pos.: F1**Bohrkern Einzelfundament Mittelachse**

Bohrkern : $\varnothing 100, l=23\text{cm}$

Aufbau: Abdichtung ca. 5mm
 Betonfarbe grau

Riss: keine

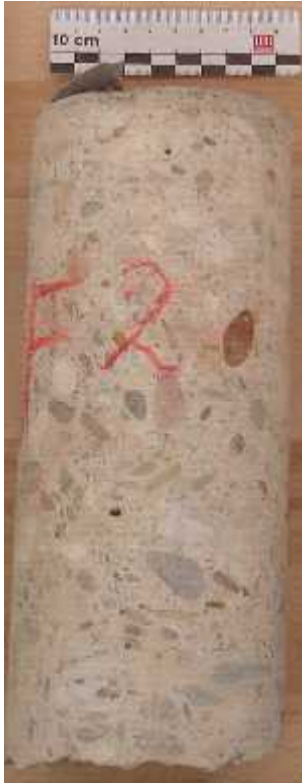
Pos.: F2**Bohrkern Einzelfundament Mittelachse**

Bohrkern : $\varnothing 100, l=23\text{cm}$ Aufbau: Abdichtung ca. 5mm
 Betonfarbe grau

Bewehrung: keine

Riss: keine

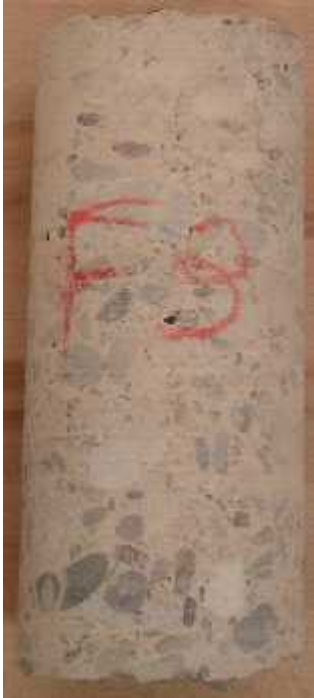
Pos.: F3**Bohrkern Einzelfundament Mittelachse**

Bohrkern : $\varnothing 100, l=23\text{cm}$

Aufbau: Abdichtung nicht vorhanden
 Betonfarbe grau

Riss: keine

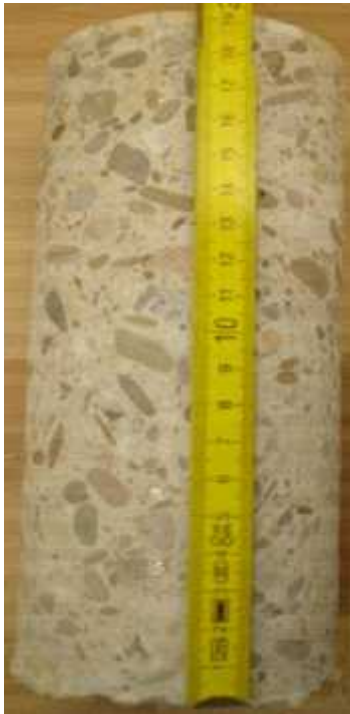
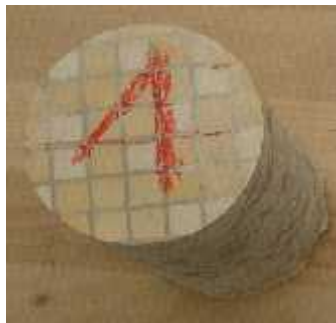
Pos. : 1 Bohrern Schwimmmeisterbüro

Bohrkern : $\varnothing 100, l$ ca 19cm

Aufbau: Mosaikfliesen direkt eingebettet
Beton grau

Bewehrung unten: $\varnothing 5$ -5,5cm von unten bis Mitte Stab
 $\varnothing 5$ -3,5cm von unten bis Mitte Stab

Riss: keine

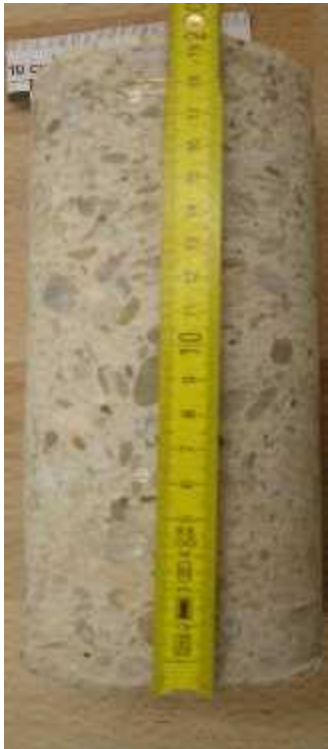
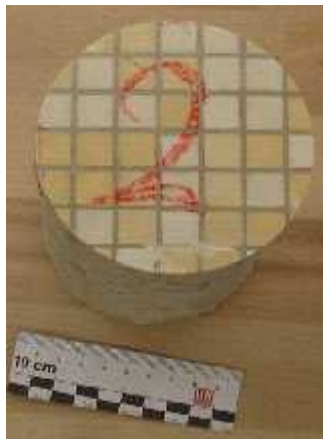
Pos. : 2 Bohrern Schwimmmeisterbüro

Bohrkern : $\varnothing 100,1$ ca 19cm

Aufbau: Mosaikfliesen direkt eingebettet
Beton grau

Bewehrung unten: $\varnothing 5-6,2$ cm von unten bis Mitte Stab
 $\varnothing 12-4,2$ cm von unten bis Mitte Stab

Riss: keine

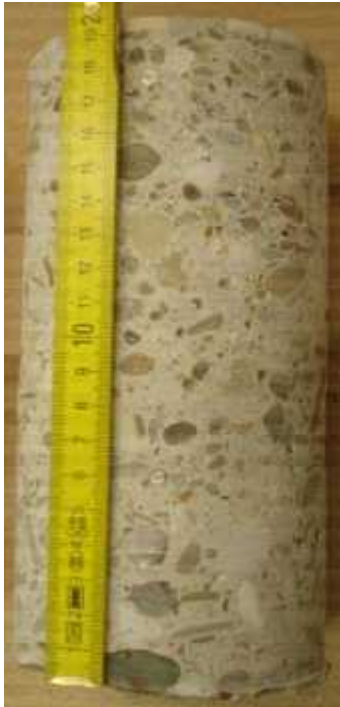
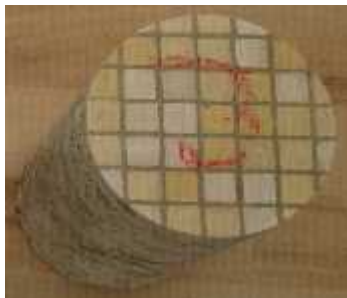
Pos. : 3 Bohrern Schwimmmeisterbüro

Bohrern : $\varnothing 100,1$ ca 19cm

Aufbau: Mosaikfliesen direkt eingebettet
Beton grau

Bewehrung unten: $\varnothing 5-6,0$ cm von unten bis Mitte Stab
 $\varnothing 12-4,2$ cm von unten bis Mitte Stab

Riss: keine

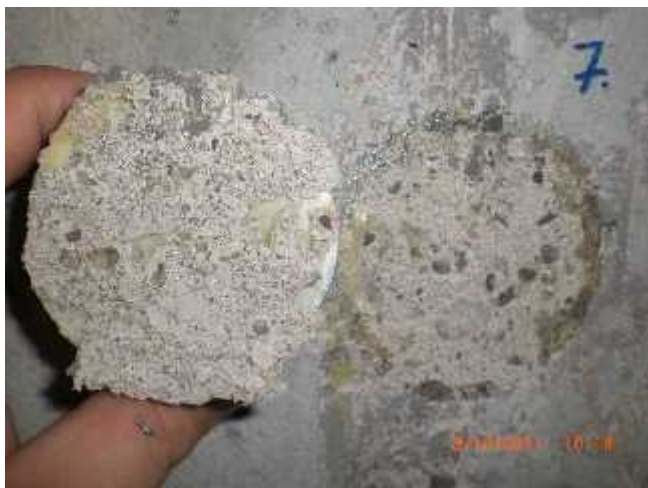
Bild B 11: Prüfstempel Nr. 7

| 7. 90 % im oberflächennahen Beton; 10 % in der Klebefuge | (siehe Bild Nr. B11) |

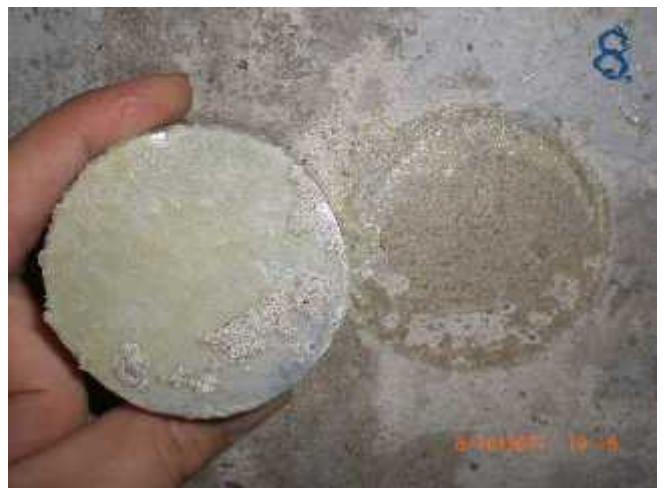
Bild B 12: Prüfstempel Nr. 8

| 8. 80% in der Klebefuge; 20 % im oberflächennahen Beton | (siehe Bild Nr. B12) |

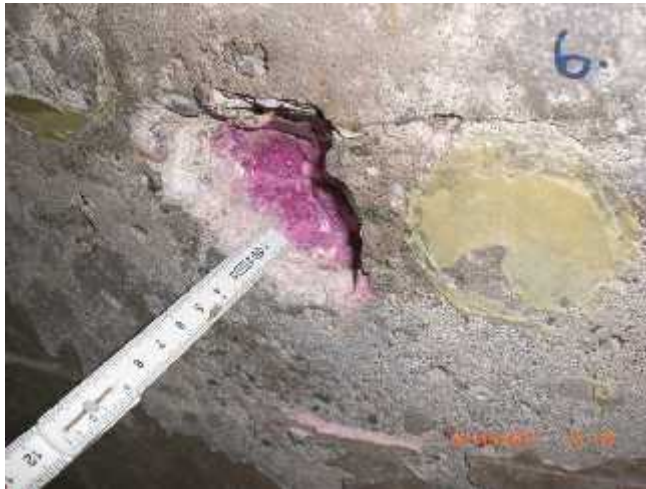
Bild B18: Prüfstelle 1 – Fundament 1

Nr.	Karbonatisierungstiefe
1	2,5 cm - 3 cm
2	3 cm
3	0,01 cm
